PARATONER TOPRAKLAMA
İNŞAAT VE SAN. TİC. LTD. ŞTİ.

Termokaynak Muayene El Kitabı

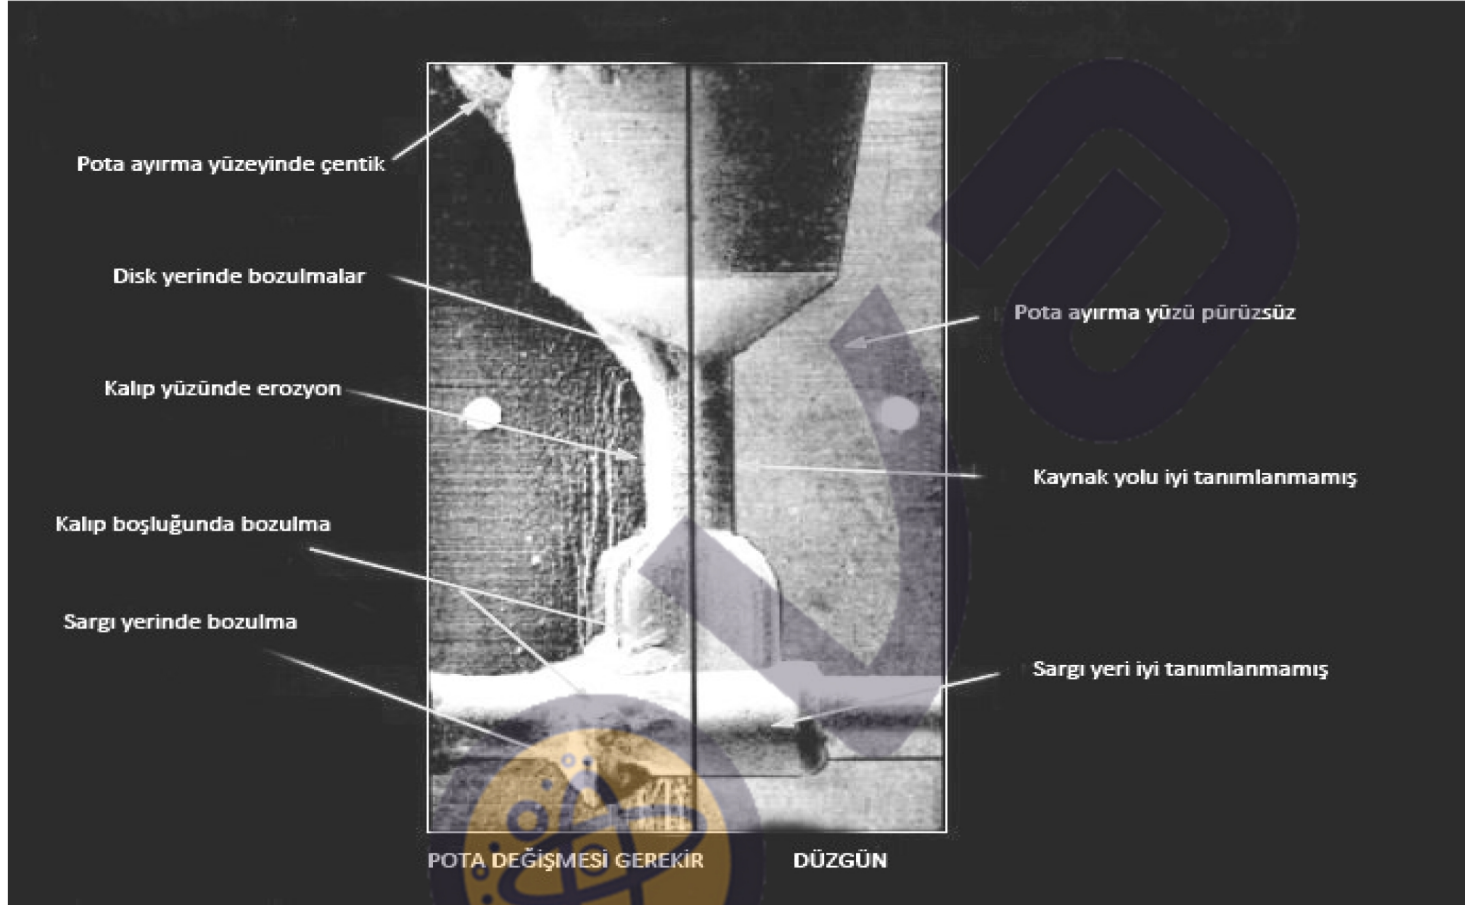
Termokaynak Pota Muayene

Potanın düzenli olarak kontrol edilmesi gerekir. Bir potanın değiştirilmesi gerekip gerekmediğini belirlemek için aşağıdaki maddeleri kontrol ediniz:

Kablo Açma

- Gevşek bir bağlantı sızıntıya neden olacağından, iletken hareket etmeden güvenli bir şekilde oturmalıdır.
- Yontulma ve yıpranma olmamalıdır.

Kaynak Boşluğu

- Sargı yeri doğru üretilmiş olmalıdır.
- Yüzeyde çentik veya delik olmamalıdır.

Kaynak Yolu

- Kaynak yolu yeterli çapta ve boyda üretilmiş olmalıdır.

Disk Haznesi

- Disk düzgün şekilde yerine oturmalıdır.
- Disk hatalı ve parçalanmış olmamalıdır.

Pota İç Yüzeyi

- Ayırma yüzü daima düzgün bir şekilde temizlenmelidir. Temizlemek için yumuşak pota fırçası kullanılmalıdır. Potayı temizlemek için bir tel fırça kullanmak, aşınmaya neden olur ve potayı zamanından önce yok eder.
- Ayırma yüzünde bozunma olmamalıdır.

Pota, ortalama 50 bağlantı için tolere edilecek şekilde oluşturulmuştur. Bu, kaynak işlemi sırasında alınan bakıma göre değiştirilebilir.

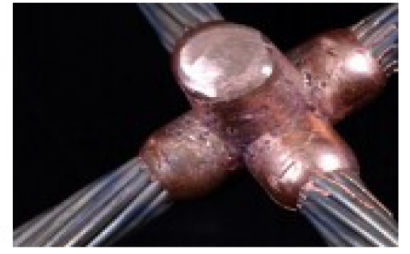
iyi

İyi bir bağlantı, sadece küçük yüzey kusurlarıyla normal bir kaynaktır.

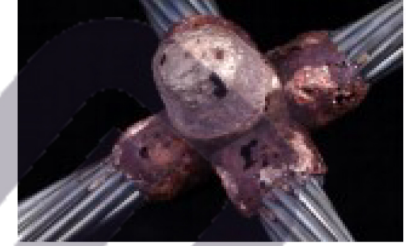
KABUL EDİLEBİLİR

Kabul edilebilir bir bağlantı normalden daha kötü bir kaynak ancak iyi çalışan bir kaynaktır. Düzeltmesi için:

- Yeni bir pota gereklidir.
- Kaynak tozu incelenmeli ve farklı bir toz ile denenmelidir.
- En üstte görünen delikler ne kadar derine gidiyor incelenmelidir. İletken yüzeyine kadar ulaşan delik var ise kaynak reddedilmelidir.
